## *Estudio de la supervivencia del mejillón cebra en el embalse de Mequinenza*

**CONFEDERACIÓN HIDROGRÁFICA DEL EBRO**

PROSPECCIONES Y ENSAYOS REALIZADOS EN EL EMBALSE DE MEQUINENZA EN RELACION A LA INVASIÓN DEL MEJILLÓN CEBRA (*DREISSENA POLYMORPHA*)

Noviembre 2005

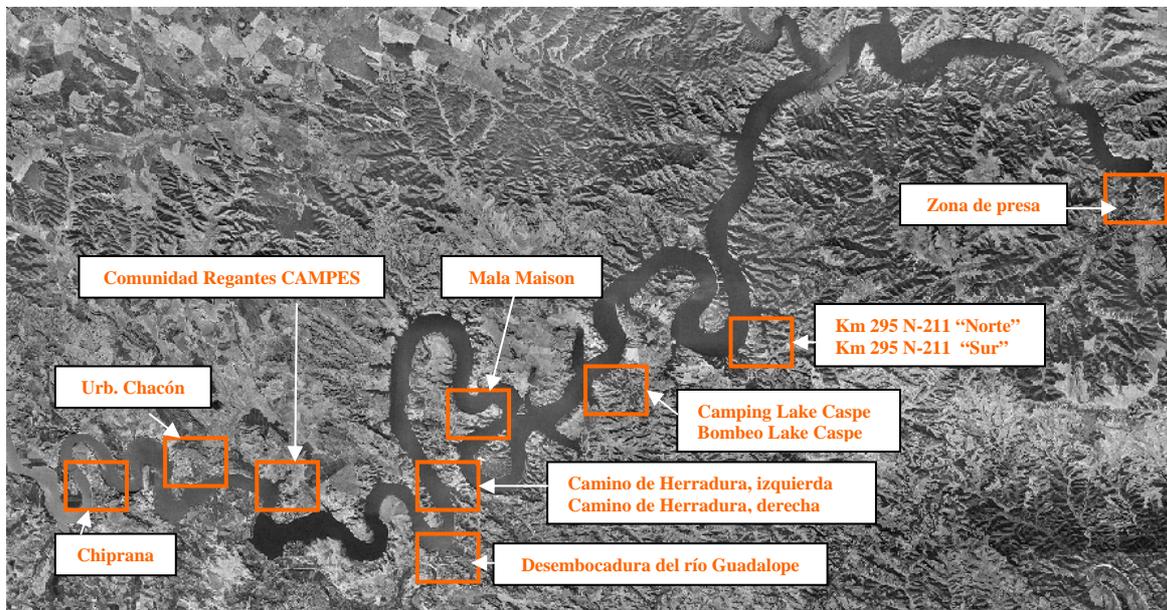
**Figura 1.** Distribución de las zonas de muestreo.

Fueron seleccionadas 35 parcelas de muestreo las cuales fueron distribuidas en 12 ubicaciones diferentes (Figura 1). A continuación se indican dichas ubicaciones seleccionadas y el número de parcelas de muestreo realizadas en cada caso:

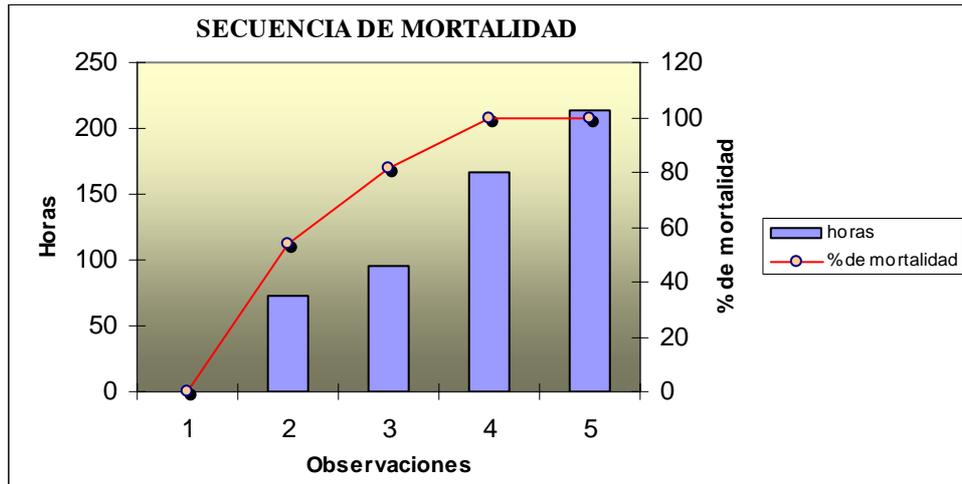
CAMPING LAKE CASPE (O2P1)

Figura 2. Secuencia de mortalidad de la especie *Dreissena polymorpha* (mejillón cebra) sometida a una temperatura acumulada de 3277 °C.

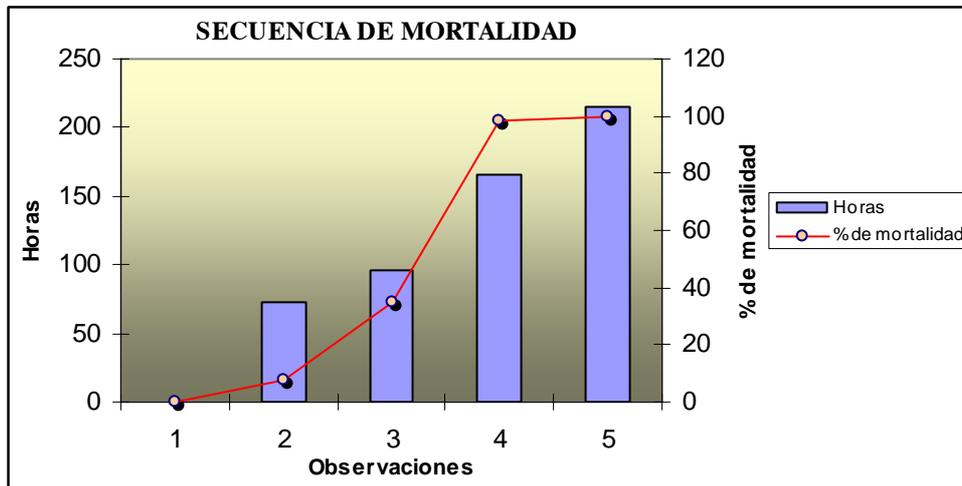
KM 295 DE LA N-211 "SUR" (O2P2)

Figura 3. Secuencia de mortalidad de la especie *Dreissena polymorpha* (mejillón cebra) sometido a una temperatura acumulada de 3277 °C.

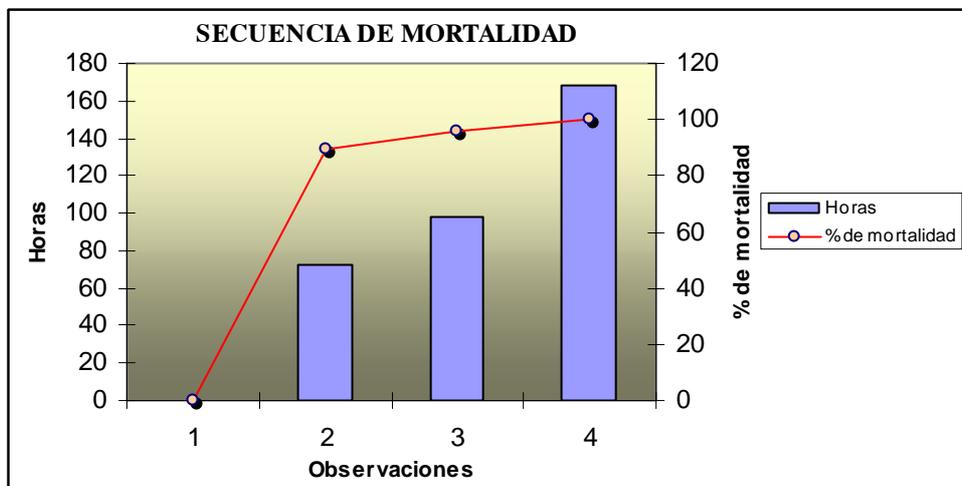
PRESA DE MEQUINENZA (O2P3)

Figura 4. Secuencia de mortalidad de la especie *Dreissena polymorpha* (mejillón cebra) sometido a una temperatura acumulada de 2507 °C.

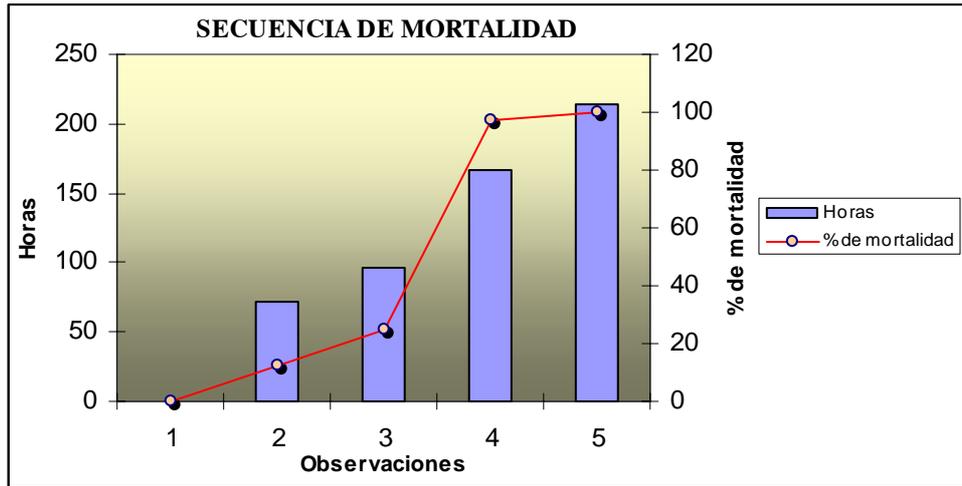
BOMBEO LAKE CASPE (O2P4)

Figura 5. Secuencia de mortalidad de la especie *Dreissena polymorpha* (mejillón cebra) sometido a una temperatura acumulada de 3376 °C.

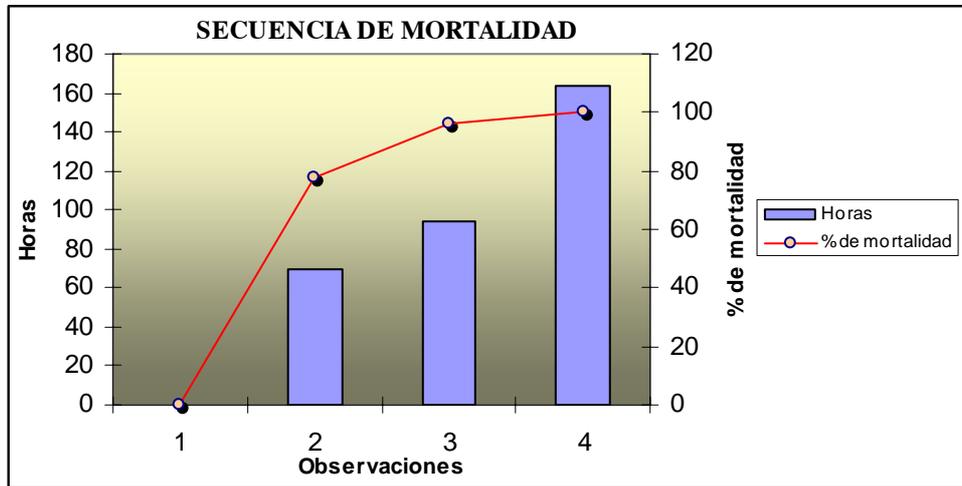
MALA MAISON (O2P5)

Figura 6. Secuencia de mortalidad de la especie *Dreissena polymorpha* (mejillón cebra) sometido a una temperatura acumulada de 2572 °C.

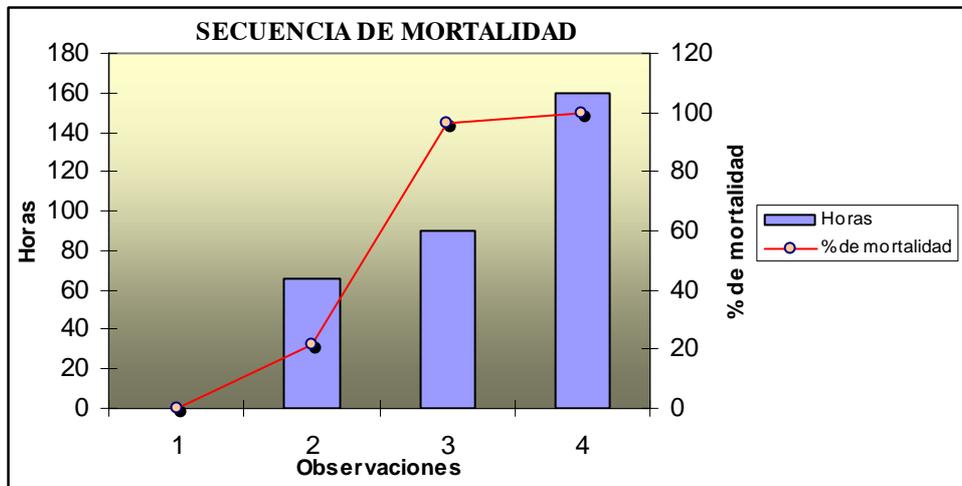
KM 295 N-211 "NORTE" (O2P6)

Figura 7. Secuencia de mortalidad de la especie *Dreissena polymorpha* (mejillón cebra) sometido a una temperatura acumulada de 2502 °C.

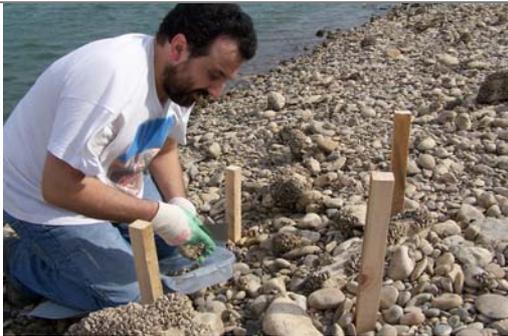
O1P1	Camping Lake Caspe	Fotografía
Fecha: 10 Oct 05

Hora: 14:58h		
Orientación: NE		
Sustrato: canto rodado		
Granulomet.: guijarros		
Pendiente: suave		
Resultado:		
Mortalidad: 100%	x: 756401, y: 4576410, z: 107.0	
	Cota embalse: 106.49 msnm

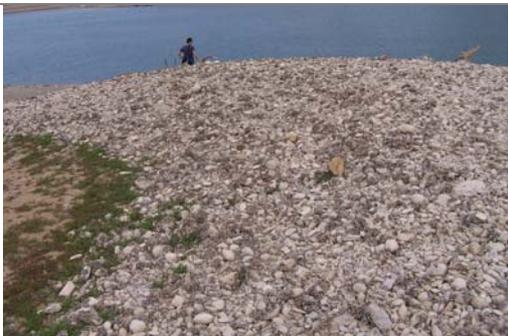
O1P2	Camping Lake Caspe	Fotografía
Fecha: 10 Oct 05

Hora: 15:03h		
Orientación: NE		
Sustrato: canto rodado		
Granulomet.: guijarros		
Pendiente: suave		
Resultado:		
Mortalidad: 100%	x: 756398, y: 4576395, z: 107.3	
	Cota embalse: 106.49 msnm

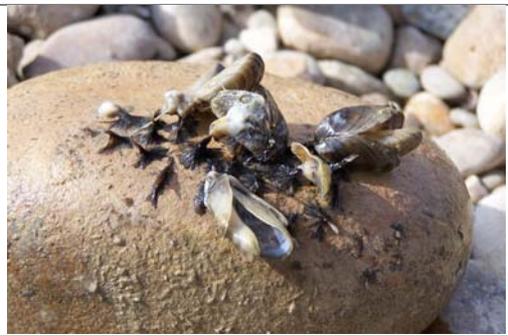
O1P3	Camping Lake Caspe	Fotografía
Fecha: 10 Oct 05

Hora: 15:05h		
Orientación: NE		
Sustrato: canto rodado		
Granulomet.: guijarros		
Pendiente: muy suave		
Resultado:		
Mortalidad: 100%	x: 756398, y: 4576391, z: 106.5	
	Cota embalse: 106.49 msnm

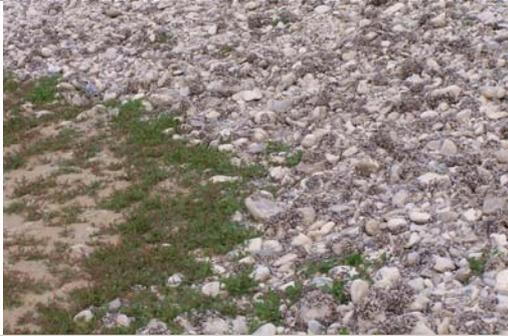
O1P4	Camping Lake Caspe	Fotografía
Fecha: 10 Oct 05

Hora: 15:08h		
Orientación: NE		
Sustrato: canto rodado		
Granulomet.: guijarros		
Pendiente: suave		
Resultado:		
Mortalidad: 100%	x: 756388, y: 4576379, z: 108	
	Cota embalse: 106.49 msnm

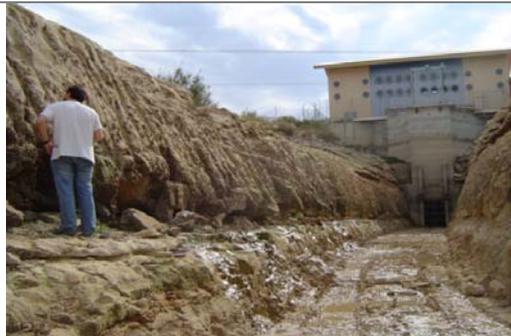
O1P5	Desembocadura río Guadalope	Fotografía
Fecha: 10 Oct 05

Hora: 15:42h		
Orientación: NW		
Sustrato: roca		
Granulomet.: losa		
Pendiente: abrupta		
Resultado:		
Mortalidad: 100%	x: 751945, y: 4571283, z: 113	
	Cota embalse: 106.48 msnm

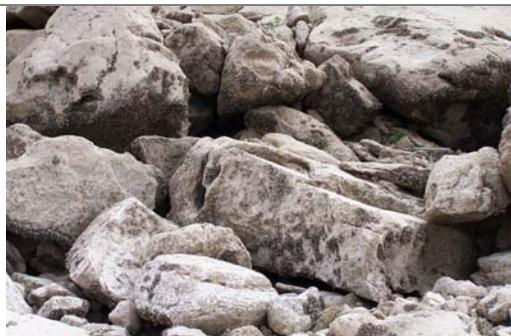
O1P6	Desembocadura río Guadalope	Fotografía
Fecha: 10 Oct 05

Hora: 15:03h		
Orientación: NE		
Sustrato: grandes roca		
Granul.: bloque grande		
Pendiente: moderada		
Resultado:		
Mortalidad: 100%	x: 751751, y: 4571296, z: 110	
	Cota embalse: 106.47 msnm

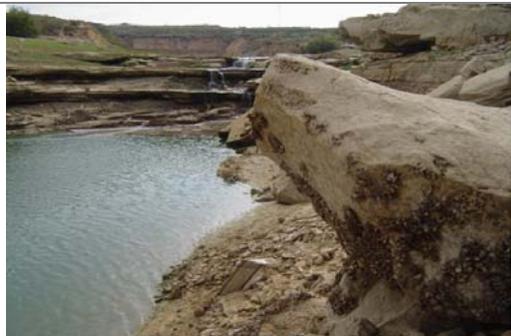
O1P7	Desembocadura río Guadalope	Fotografía
Fecha: 10 Oct 05

Hora: 16:15h		
Orientación: NE		
Sustrato: rocas		
Granul.: bloque grande		
Pendiente: suave		
Resultado:		
Mortalidad: 100%	x: 751930, y: 4571082, z: 109	
	Cota embalse: 106.47 msnm

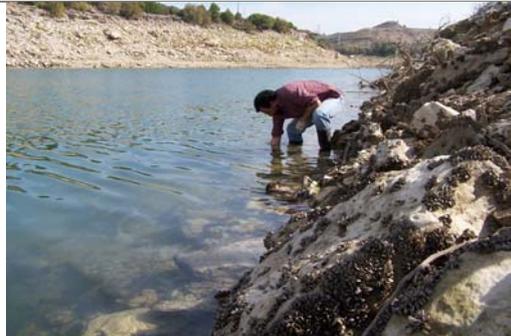
O1P8	Km 295 N-211 Sur	Fotografía
Fecha: 10 Oct 05

Hora: 17:00h		
Orientación: NE		
Sustrato: roca		
Granul.: bloque grande		
Pendiente: suave		
Resultado:		
Mortalidad: 100%	x: 756388, y: 4576379, z: 108	
	Cota embalse: 106.49 msnm

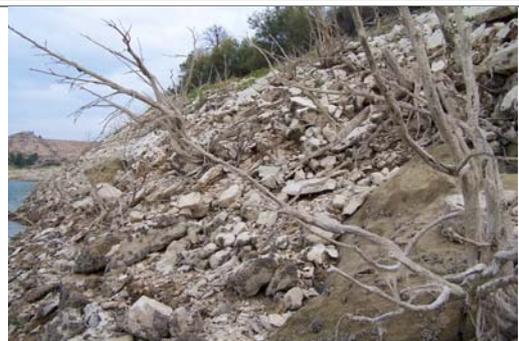
O1P9	Km 295 N-211 Sur	Fotografía
Fecha: 10 Oct 05

Hora: 17:03h		
Orientación: NE		
Sustrato: piedras		
Granul.: bloque grande		
Pendiente: fuerte		
Resultado:		
Mortalidad: 100%	x: 762249, y: 4579569, z: 107	
	Cota embalse: 106.47 msnm

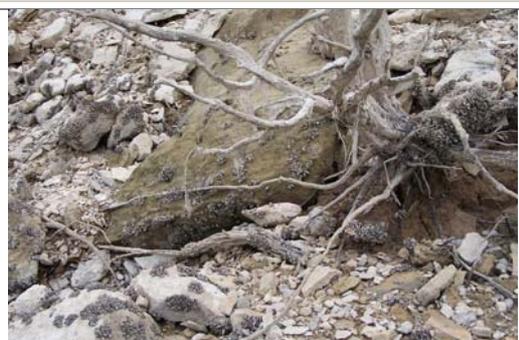
O1P10	Km 295 N-211 Sur	Fotografía
Fecha: 10 Oct 05

Hora: 17:06h		
Orientación: NE		
Sustrato: piedras		
Granul.: bloque grande		
Pendiente: fuerte		
Resultado:		
Mortalidad: 100%	x: 762240, y: 4579561, z: 108	
	Cota embalse: 106.47 msnm

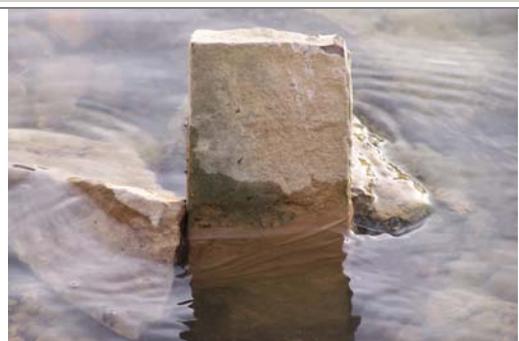
O1P11	Presa de Mequinenza	Fotografía
Fecha: 10 Oct 05

Hora: 17:54h		
Orientación: W		
Sustrato: piedras		
Granul.: bloque grande		
Pendiente: suave		
Resultado:		
Mortalidad: 100%	x: 773366, y: 4584782, z: 106.5	
	Cota embalse: 106.49 msnm

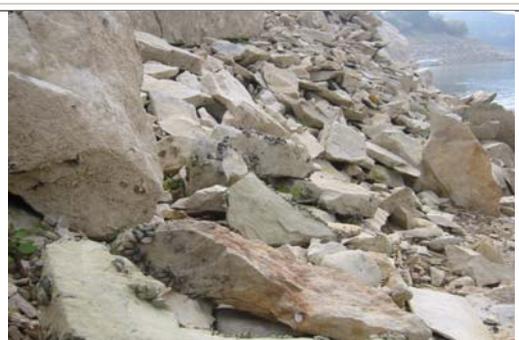
O1P12	Presa de Mequinenza	Fotografía
Fecha: 10 Oct 05

Hora: 18:00h		
Orientación: W		
Sustrato: piedras		
Granul.: bloque grande		
Pendiente: moderada		
Resultado:		
Mortalidad: 100%	x: 773374, y: 4584791, z: 108	
	Cota embalse: 106.49 msnm

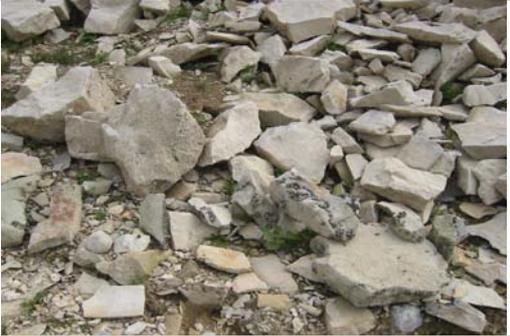
O1P13	Presa de Mequinenza	Fotografía
Fecha: 10 Oct 05

Hora: 18:04h		
Orientación: W		
Sustrato: piedras		
Granul.: bloque grande		
Pendiente: moderada		
Resultado:		
Mortalidad: 100%	x: 773378, y: 4584793, z: 112	
	Cota embalse: 106.49 msnm

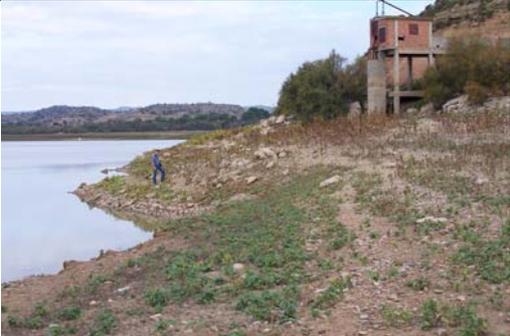
O1P14	Chiprana	Fotografía
Fecha: 12 Oct 05

Hora: 10:21h		
Orientación: W		
Sustrato: finos y piedra		
Granul.: arcilla/limo		
Pendiente: moderada		
Resultado:		
No se han encontrado individuos	x: 739555, y: 4572142, z: 108	
	Cota embalse: 106.48 msnm

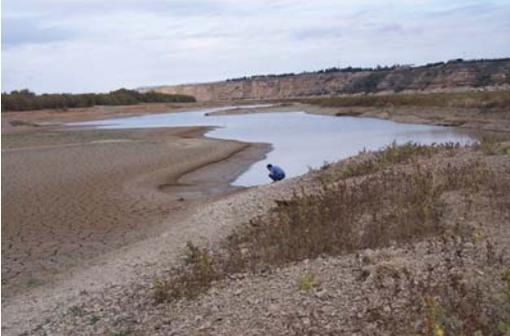
O1P15	Chiprana	Fotografía
Fecha: 12 Oct 05

Hora: 10:46h		
Orientación: E		
Sustrato: finos y áridos		
Granul.: arcilla/limo		
Pendiente: suave		
Resultado:		
No se han encontrado individuos	x: 740825, y: 4573191, z: 107	
	Cota embalse: 106.48 msnm

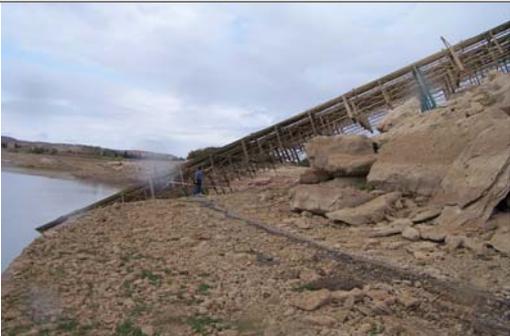
O1P16	Comunidad de Regantes CAMPES	Fotografía
Fecha: 12 Oct 05

Hora: 11:27h		
Orientación: W		
Sustrato: metálico		
Granulometría: losa		
Pendiente: moderada		
Resultado:		
Mortalidad: 100%	x: 746596, y: 4572650, z: 112	
	Cota embalse: 106.47 msnm

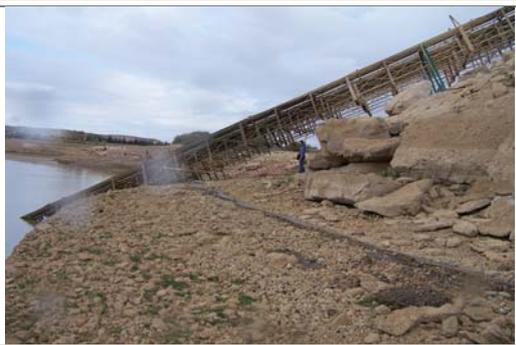
<b>O1P17</b>	Comunidad de Regantes CAMPES	Fotografía
Fecha: 12 Oct 05

Hora: 11:32h		
Orientación: W		
Sustrato: metálico		
Granulometría: losa		
Pendiente: moderada		
Resultado:		
Mortalidad: 100%	x: 746599, y: 4572650, z: 114	
	Cota embalse: 106.47 msnm

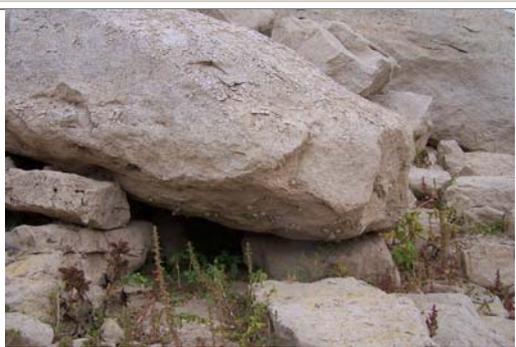
<b>O1P18</b>	Comunidad de Regantes CAMPES	Fotografía
Fecha: 12 Oct 05

Hora: 11:34h		
Orientación: W		
Sustrato: bloques		
Granul.: bloque grande		
Pendiente: moderada		
Resultado:		
Mortalidad: 100%	x: 746603, y: 4572645, z: 114	
	Cota embalse: 106.47 msnm

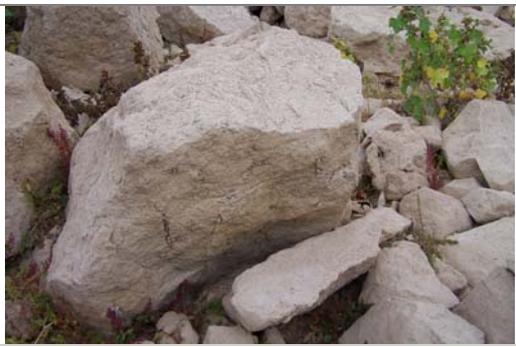
<b>O1P19</b>	Comunidad de Regantes CAMPES	Fotografía
Fecha: 12 Oct 05

Hora: 11:37h		
Orientación: W		
Sustrato: piedras		
Granul.: bloque grande		
Pendiente: moderada		
Resultado:		
Mortalidad: 100%	x: 746613, y: 4572640, z: 110	
	Cota embalse: 106.49 msnm

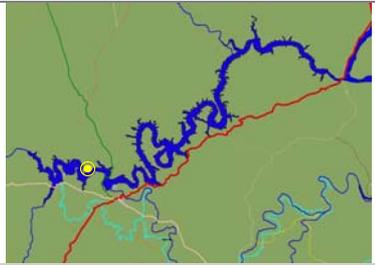
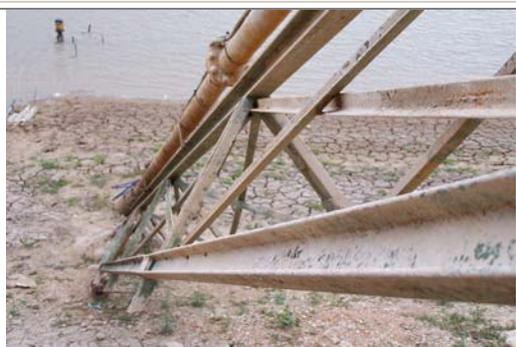
<b>O1P20</b>	Urbanización Chacón	Fotografía
Fecha: 12 Oct 05

Hora: 12:03h		
Orientación: S		
Sustrato: metálico		
Granulometría: losa		
Pendiente: moderada		
Resultado:		
Mortalidad: 100%	x: 744033, y: 4572870, z: 115	
	Cota embalse: 106.46 msnm

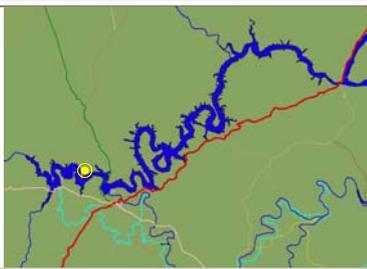
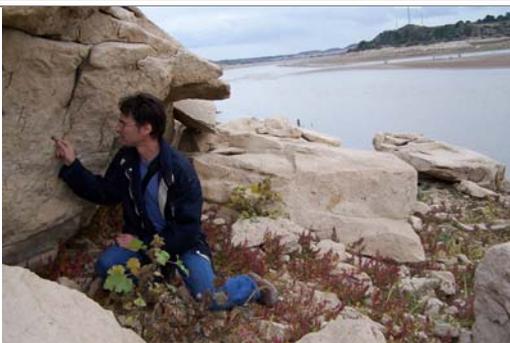
O1P21	Urbanización Chacón	Fotografía
Fecha: 12 Oct 05

Hora: 12:10h		
Orientación: S		
Sustrato: rocas		
Granul.: bloque grande		
Pendiente: moderada		
Resultado:		
Mortalidad: 100%	x: 744052, y: 4572993, z: 116	
	Cota embalse: 106.46 msnm

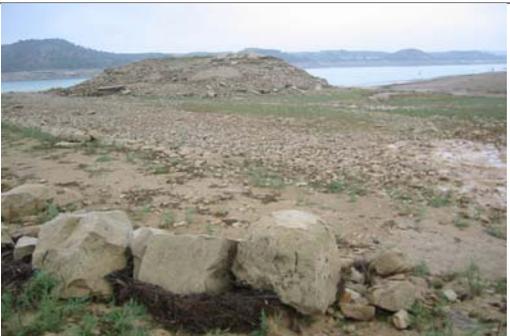
O1P22	Camino de Herradura	Fotografía
Fecha: 15 Oct 05

Hora: 10:18h		
Orientación: NW		
Sustrato: piedra		
Granul.: bloque pequeño		
Pendiente: moderada		
Resultado:		
Mortalidad: 100%	x: 752093, y: 4573187, z: 114	
	Cota embalse: 106.28 msnm

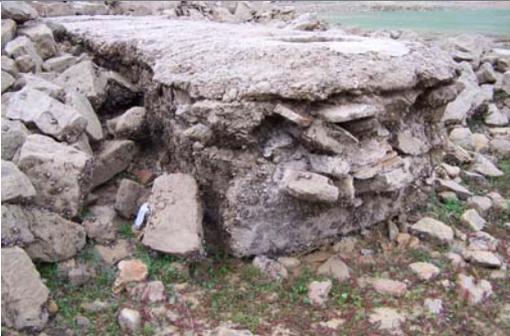
O1P23	Camino de Herradura	Fotografía
Fecha: 15 Oct 05

Hora: 10:21h		
Orientación: NW		
Sustrato: piedras		
Granul.: bloque grande		
Pendiente: suave		
Resultado:		
Mortalidad: 100%	x: 752169, y: 4573221, z: 112	
	Cota embalse: 106.28 msnm

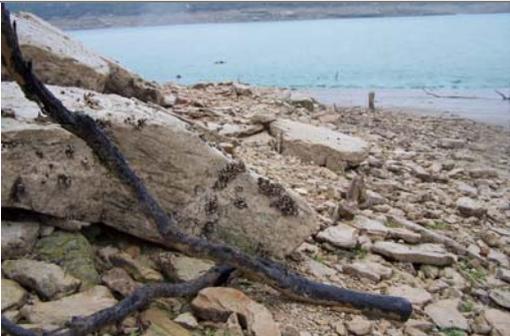
O1P24	Camino de Herradura	Fotografía
Fecha: 15 Oct 05

Hora: 10:25h		
Orientación: NW		
Sustrato: playa finos		
Granulom.: arcilla/limo		
Pendiente: moderada		
Resultado:		
Mortalidad: 100%	x: 752070, y: 4573242, z: 108	
	Cota embalse: 106.28 msnm

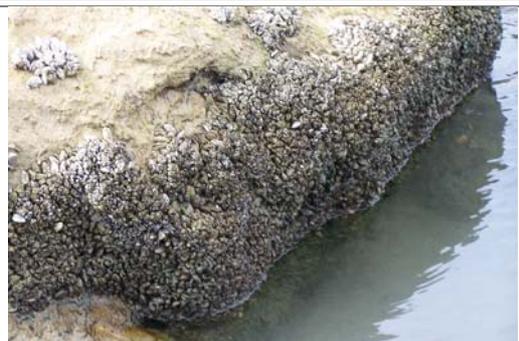
O1P25	Bombeo Lake Caspe	Fotografía
Fecha: 17 Oct 05

Hora: 14:52h		
Orientación: N		
Sustrato: roca		
Granul.: bloque grande		
Pendiente: abrupta		
Resultado:		
Mortalidad: 100%	x: 756221, y: 4576495, z: 106.8	
	Cota embalse: 106.75 msnm

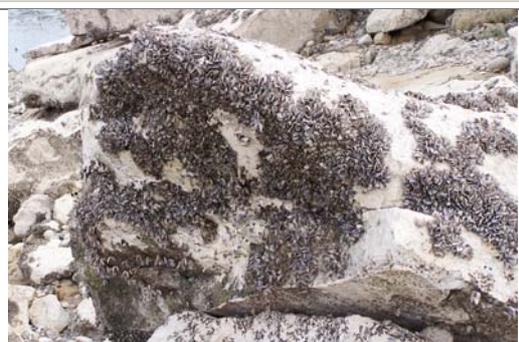
O1P26	Bombeo Lake Caspe	Fotografía
Fecha: 17 Oct 05

Hora: 14:56h		
Orientación: N		
Sustrato: bloques		
Granul.: bloque grande		
Pendiente: abrupta		
Resultado:		
Mortalidad: 100%	x: 756235, y: 4576486, z: 108	
	Cota embalse: 106.75 msnm

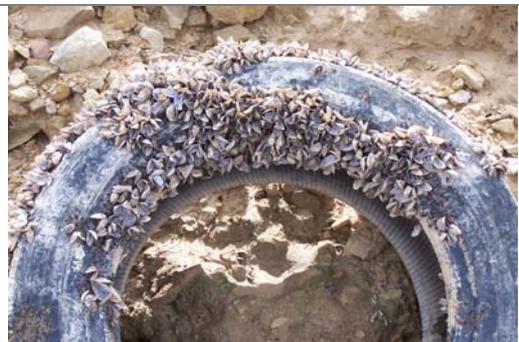
O1P27	Camino de Herradura, derecha	Fotografía
Fecha: 17 Oct 05

Hora: 15:48h		
Orientación: NE		
Sustrato: rueda		
Granl.: bloque pequeño		
Pendiente: orilla suave		
Resultado:		
Mortalidad: 100%	x: 752917, y: 4573352, z: 107	
	Cota embalse: 106.76 msnm

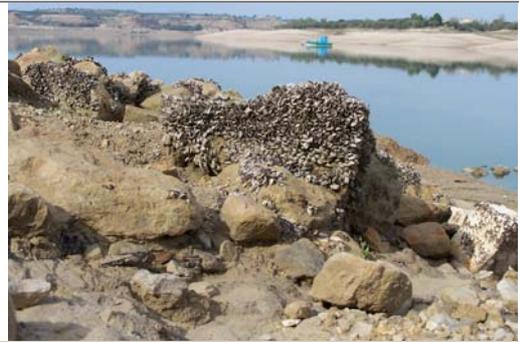
O1P28	Camino de Herradura, derecha	Fotografía
Fecha: 17 Oct 05

Hora: 15:53h		
Orientación: NE		
Sustrato: ladera piedra		
Granul.: bloque grande		
Pendiente: moderada		
Resultado:		
Mortalidad: 100%	x: 752927, y: 4573392, z: 110	
	Cota embalse: 106.76 msnm

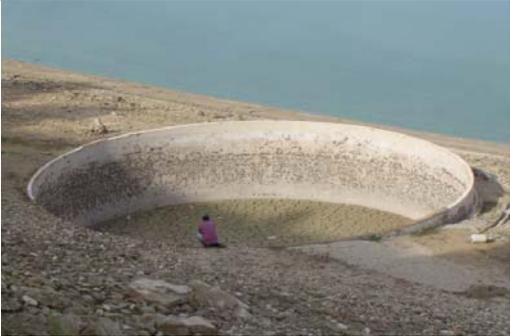
<b>O1P29</b>	Camino de Herradura, derecha	Fotografía
Fecha: 17 Oct 05

Hora: 16:02h		
Orientación: NE		
Sustrato: cemento		
Pendiente: abrupta		
Resultado:	x: 752794, y: 4573464, z: 114	
Mortalidad: 100%	Cota embalse: 106.76 msnm

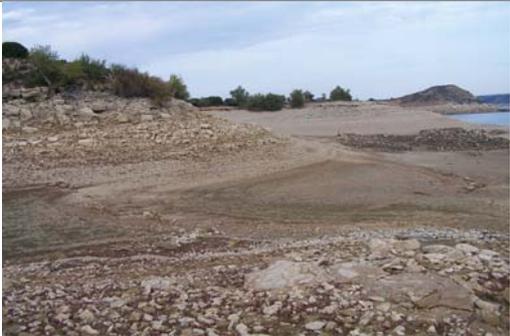
<b>O1P30</b>	Mala Maison	Fotografía
Fecha: 17 Oct 05

Hora: 16:46h		
Orientación: S		
Sustrato: finos		
Granul.: arcillas/limo		
Pendiente: playa suave	x: 753459, y: 4575589, z: 106.8	
Resultado:	Cota embalse: 106.28 msnm	
Mortalidad: 100%

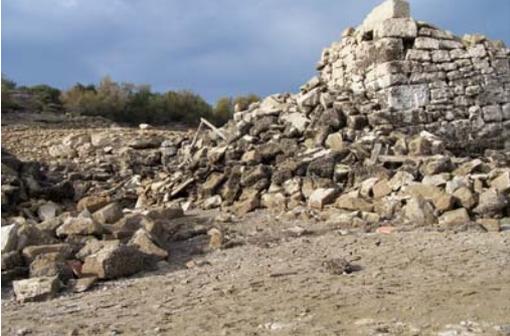
<b>O1P31</b>	Mala Maison	Fotografía
Fecha: 17 Oct 05

Hora: 16:51h		
Orientación: S		
Sustrato: piedras		
Granul.: bloque grande		
Pendiente: suave	x: 753449, y: 4575603, z: 110	
Resultado:	Cota embalse: 106.78 msnm	
Mortalidad: 100%

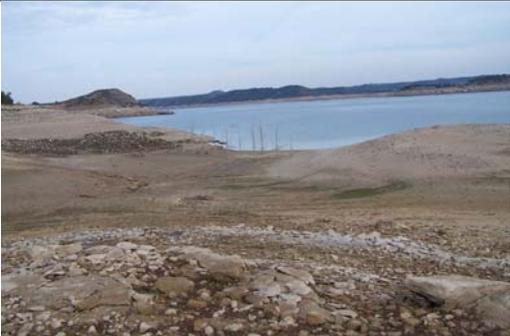
<b>O1P32</b>	Mala Maison	Fotografía
Fecha: 17 Oct 05

Hora: 17:10h		
Orientación: S		
Sustrato: canto rodado		
Gran.: bloque pequeño		
Pendiente: suave	x: 753565, y: 4575633, z: 108	
Resultado:	Cota embalse: 106.78 msnm	
Mortalidad: 100%

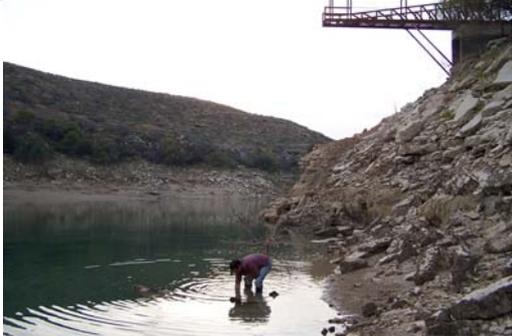
O1P33	Km 295 N-211 Norte	Fotografía
Fecha: 17 Oct 05

Hora: 18:38h		
Orientación: N		
Sustrato: bloques		
Granl.: bloque pequeño		
Pendiente: moderada		
Resultado:		
Mortalidad: 100%	x: 762378, y: 4579620, z: 106.8	
	Cota embalse: 106.8 msnm

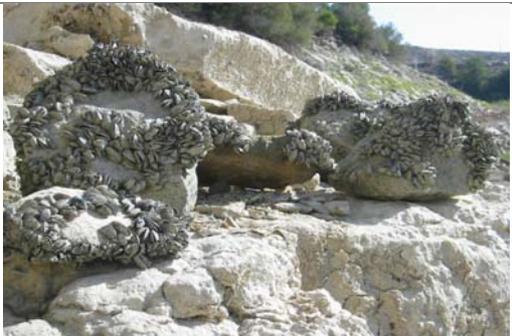
O1P34	Km 295 N-211 Norte	Fotografía
Fecha: 17 Oct 05

Hora: 18:52h		
Orientación: N		
Sustrato: roca		
Granulometría: piedra		
Pendiente: fuerte		
Resultado:		
Mortalidad: 100%	x: 762381, y: 4579622, z: 107.5	
	Cota embalse: 106.8 msnm

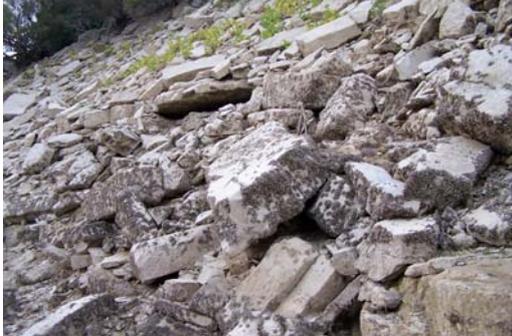
O1P35	Km 295 N-211 Norte	Fotografía
Fecha: 17 Oct 05

Hora: 18:58h		
Orientación: N		
Sustrato: roca		
Granulometría: piedra		
Pendiente: moderada		
Resultado:		
Mortalidad: 100%	x: 762385, y: 4579624, z: 110	
	Cota embalse: 106.8 msnm

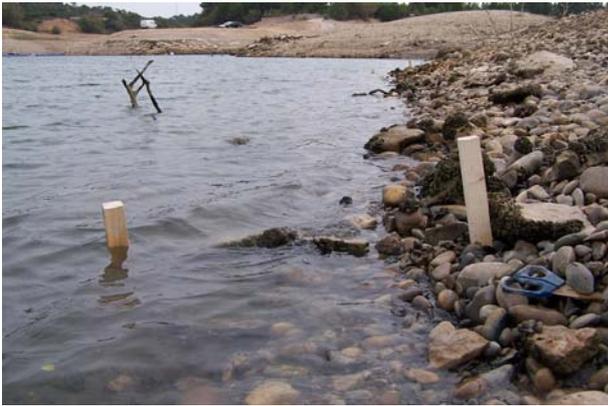
Se delimitó una parcela representativa de cantos rodados con estacas, de manera que quedara parcialmente sumergida y poder estudiar la evolución a lo largo de los siguientes días.

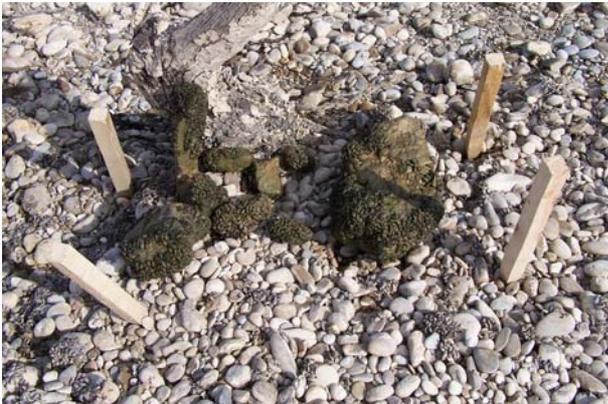
Debido a la subida de cota del embalse, se extrajeron 10 piedras sumergidas en unos 50 cm del agua, con individuos vivos y se trasladaron a una cota superior, en la misma exposición y pendiente reproduciendo el estado original dentro del embalse.

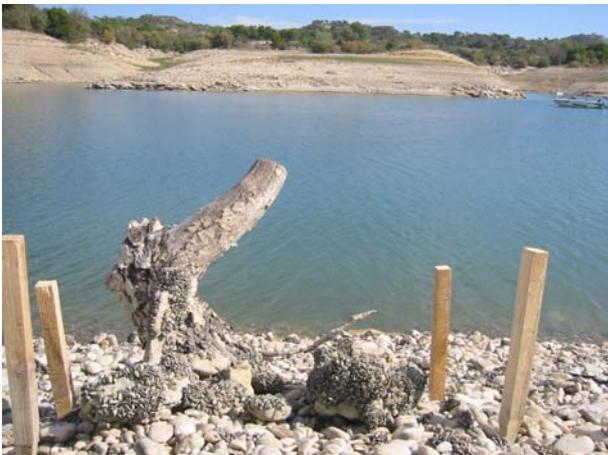
Tres días después, aproximadamente la mitad de individuos resultaron muertos.

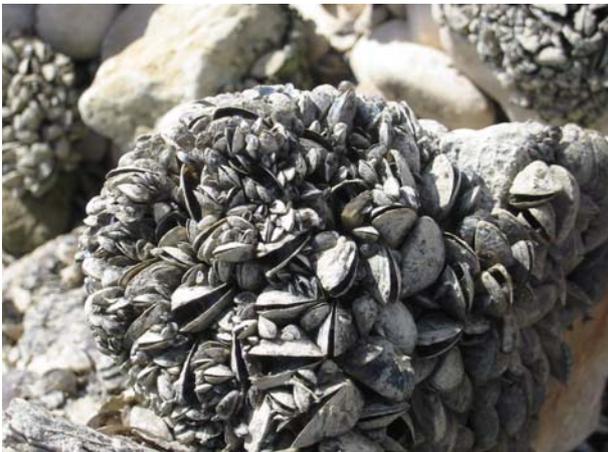
Detalle de una de las piedras extraídas. La fotografía muestra los síntomas claros de deshidratación de los individuos. La falta de respuesta a estímulos externos, certifica la muerte de los mismos.

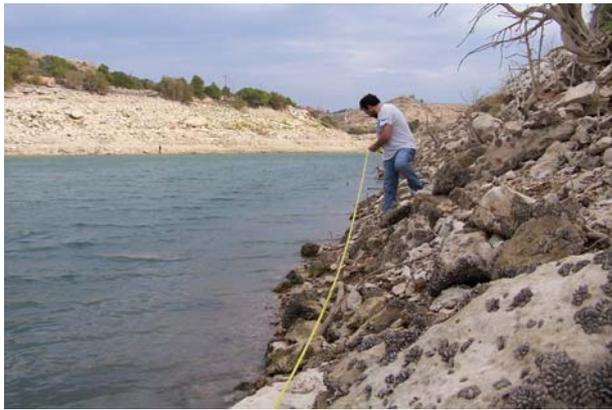
Se seleccionó una parcela representativa de grandes bloques orientada hacia la cara norte (noreste) mediante estacas, de manera que quedara parcialmente sumergida y poder estudiar la evolución a lo largo de los siguientes días.

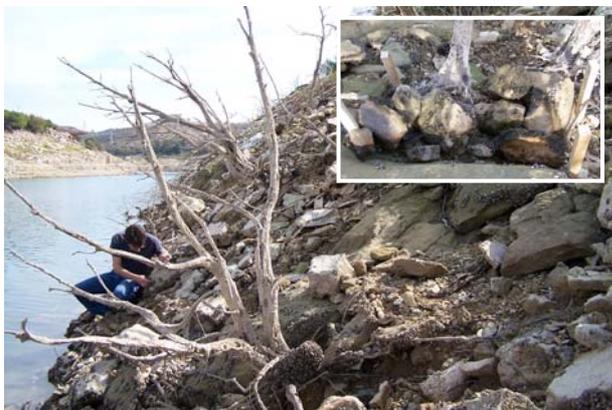
Debido a la subida de cota del embalse, se extrajeron 12 piedras sumergidas a unos 50 cm de profundidad con individuos vivos, las cuales se trasladaron a una cota superior, en la misma exposición, pendiente y sustrato, con el objetivo de reproducir fielmente las mismas condiciones que en el caso de permanecer bajo el agua.

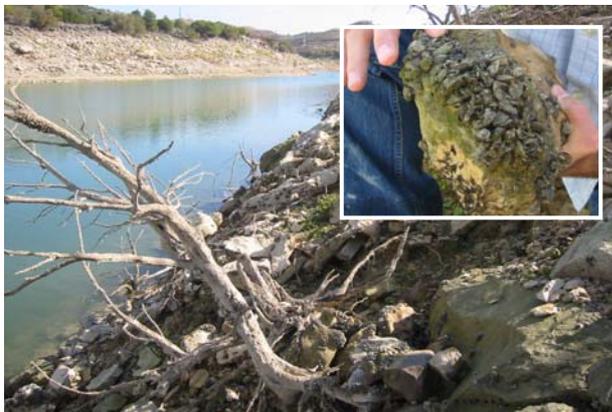
Días más tarde, se aprecian individuos vivos y muertos. Los individuos más desprotegidos y los que están más expuestos al sol, son los primeros en morir. En cambio, los que permanecen ocultos en zonas sombrías resisten más tiempo.

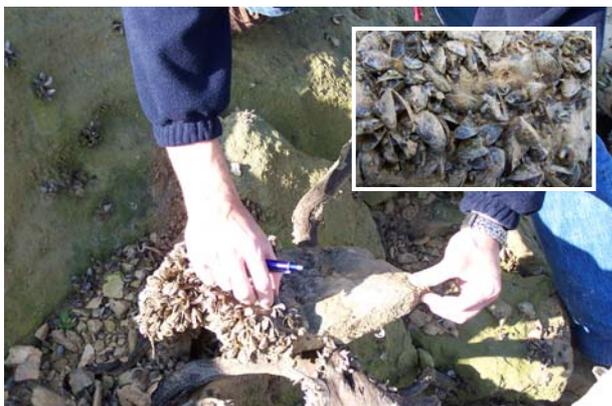
Al cabo de una semana, los individuos muestran síntomas evidentes de deshidratación, aunque algunos (según las condiciones atmosféricas) presentan un grado de humedad importante.

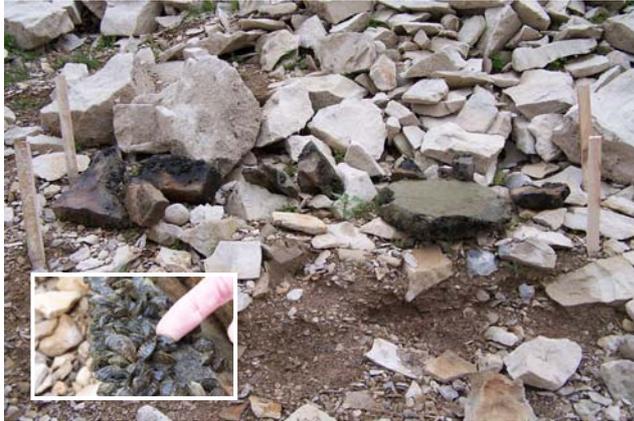
Se extrajeron 10 piedras del interior del embalse y se colocaron en condiciones similares a las que se encontraban (en cuanto a exposición). Las piedras extraídas contenían mejillones vivos, tal y como se aprecia en el detalle de la fotografía adjunta.

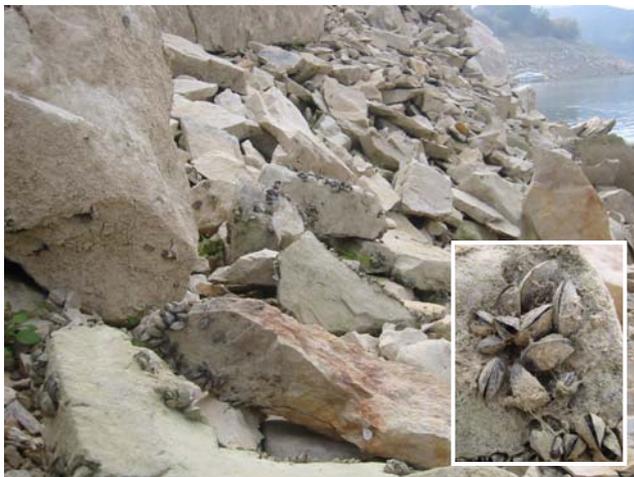
Tres días después, aunque la mayor parte de los mejillones habían muerto, muchos ejemplares permanecían vivos, manteniendo sus valvas semi-cerradas (ver foto adjunta).

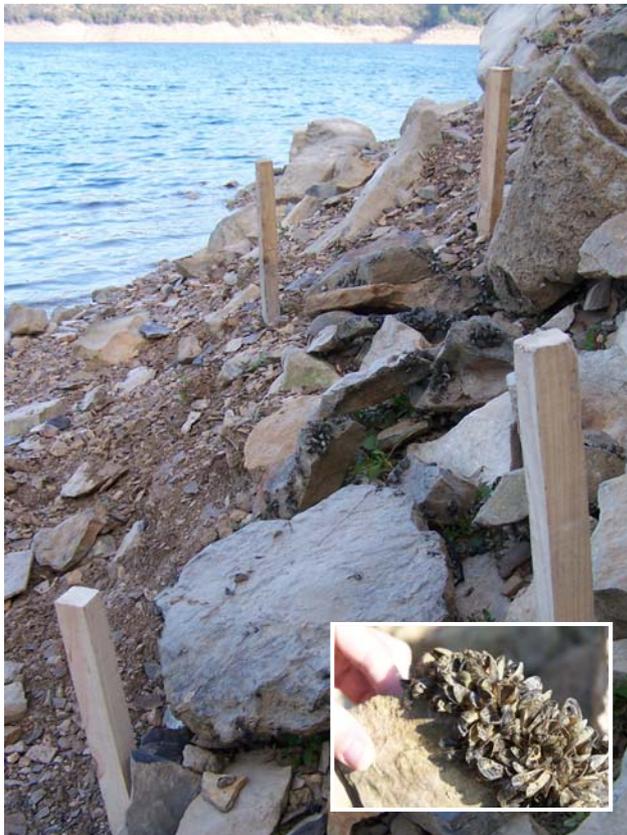
Al cabo de siete días, aunque la zona mantenía un porcentaje elevado de humedad motivado por los bancos de niebla matinales que aparecieron durante el periodo de experimentación, los individuos ya estaban muertos, tal y como se aprecia en la fotografía.

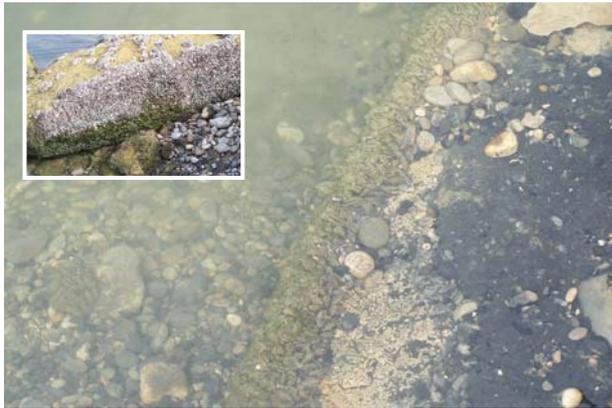
Se detectaron abundantes colonias de mejillones en los bloques sumergidos del embalse. Igualmente, las rocas que fueron expuestas a la desecación, presentaban altas densidades de población.

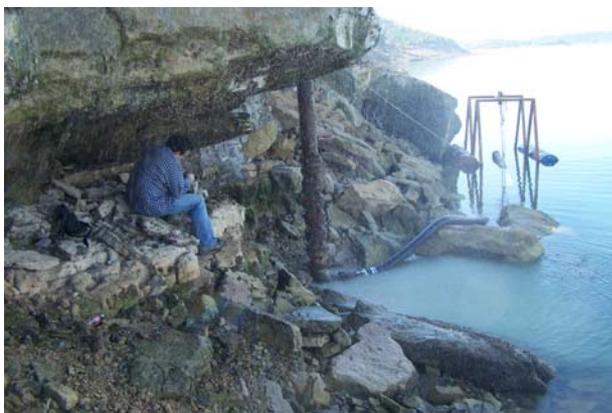
Cuando el embalse empezó a aumentar de cota, se extrajeron diversas muestras y se colocaron a unos 2 metros por encima de la cota de embalse, intentando reproducir las mismas condiciones de donde procedían, e incluso protegiendo las piedras de la exposición al sol, para determinar la opción más desfavorable.

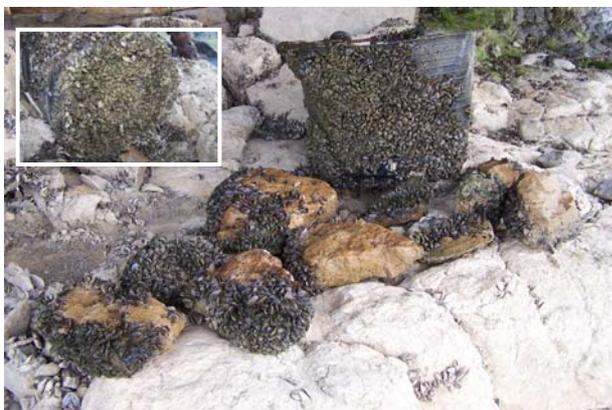
En esta parcela, además de las piedras, se extrajo un cubo infectado por abundantes mejillones para estudiar su evolución. Bajo la base del cubo quedó agua retenida, lo que propició que los mejillones existentes sobrevivieran más de una semana a la extracción del cubo del vaso del embalse. En la foto pequeña se aprecia en detalle la base del cubo.

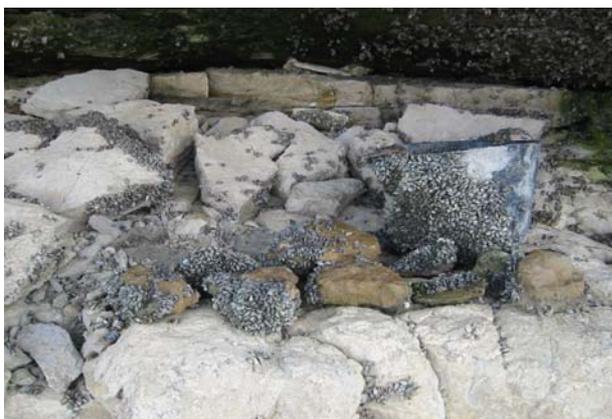
Las condiciones de humedad específicas de esta parcela (cara norte, sombra,...), permitieron alargar hasta 8 días la vida de los individuos.

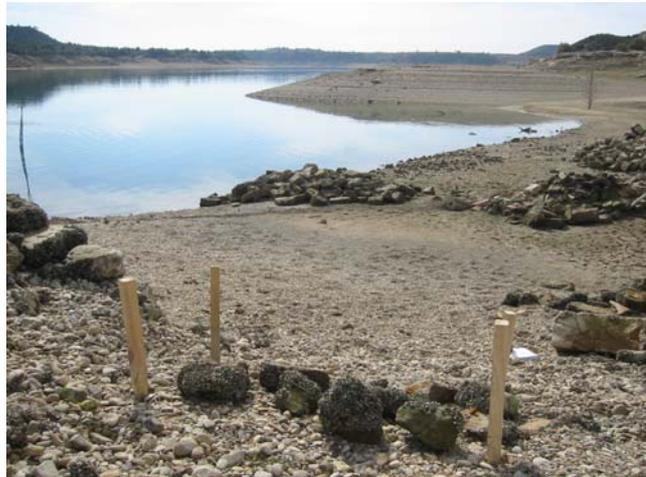
Se extrajeron piedras del embalse ubicándolas sobre sustrato de canto rodado, en representación de la zona. Las piedras de mayor tamaño proceden de las ruinas que hay en el entorno.

Día	Hora	Cota de embalse	Anotaciones	Temp (°C) acumulada	Precip (mm) acumulada
17/10/05	16:46	106.77	Extracción de 10 piedras	0	0.00
20/10/05	14:45	107.29	78% individuos muertos	1099	1.00
21/10/05	14:30	107.33	96'3% individuos muertos	1491	1.60
24/10/05	13:00	107.39	100% individuos muertos	2572	16.20
<b>7 días</b>	<b>164 h</b>		<b>100%</b>	<b>2572 °C</b>	<b>16.20 mm</b>

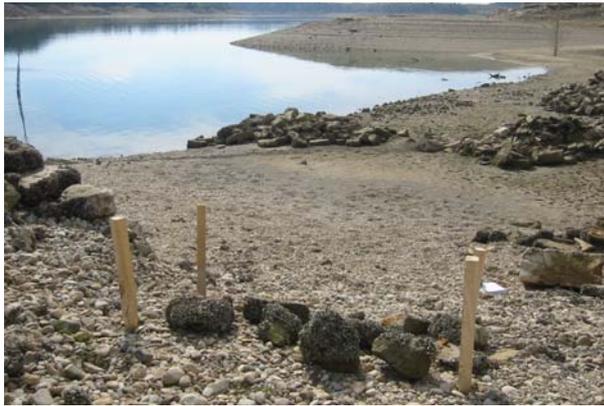
En la zona conocida como "Mala Maison" quedaron al descubierto restos de edificaciones, completamente colonizadas por mejillón cebra. Las piedras extraídas del embalse, se colocaron en una ladera expuesta al sur, representativa de la zona seleccionada.

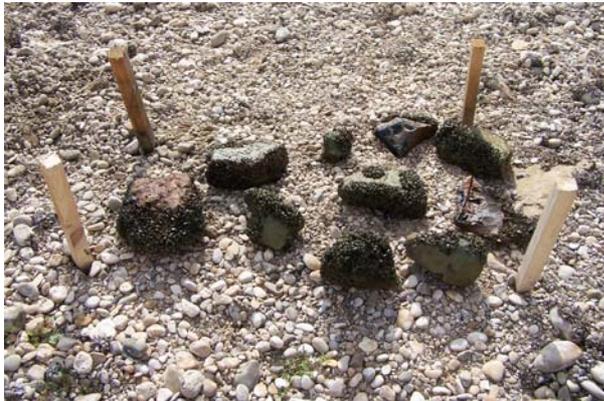
Al tercer día de exposición, las piedras aún mantenían un grado de humedad importante, aunque la proporción de individuos muertos era casi del 80%.

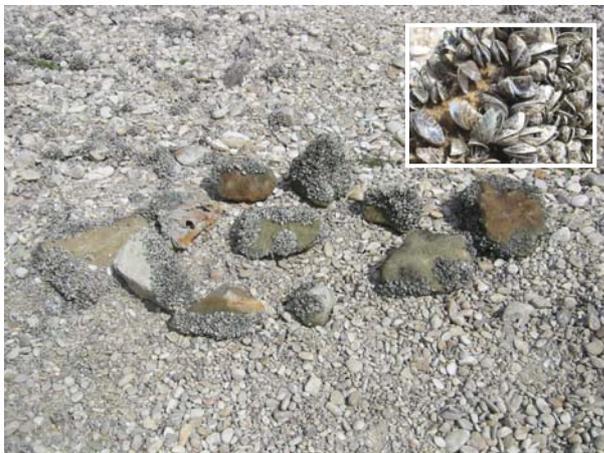
En la fotografía adjunta se observa el estado en que se encontraban los mejillones al cuarto día de exposición. Las valvas ya se abren completamente y solo permanecen vivos aquellos individuos que quedan bajo las piedras, con más humedad y menos exposición al sol.

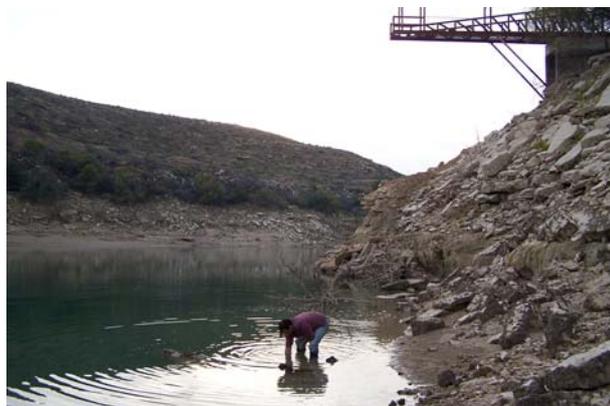
La parcela se ubica en un brazo cerrado del embalse de Mequinenza, cerca de una zona de aspiración del agua para usos agrícolas. Presenta una pendiente elevada y un sustrato ideal para mejillones.

Día	Hora	Cota de embalse	Anotaciones	Temp (°C) acumulada	Precip (mm) acumulada
17/10/05	18:38	106.80	Extracción de 10 piedras	0	0.00
20/10/05	13:00	107.30	21'7% individuos muertos	1017	1.00
21/10/05	13:00	107.35	89'4% individuos muertos	1411	1.60
24/10/05	10:35	107.44	100% individuos muertos	2502	16.20
<b>6,6 días</b>	<b>160 h</b>		<b>100%</b>	<b>2502 °C</b>	<b>16.20 mm</b>

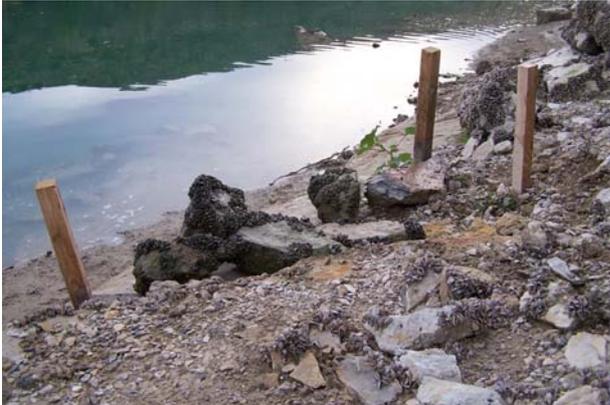
Parcela representativa de una zona pedregosa ubicada en una pendiente elevada.

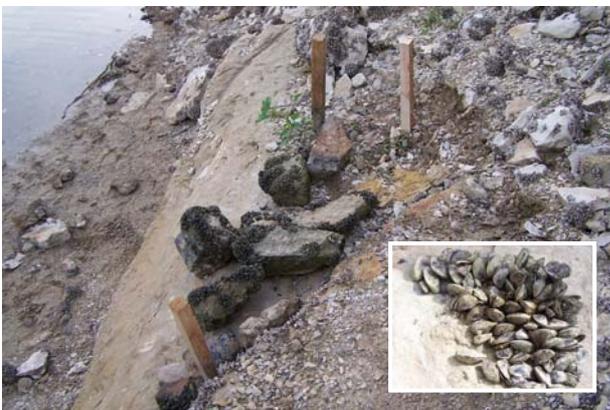
Los mejillones, mientras están vivos, tienden a cerrarse para evitar mayores pérdidas de agua (detalle de la fotografía adjunta).

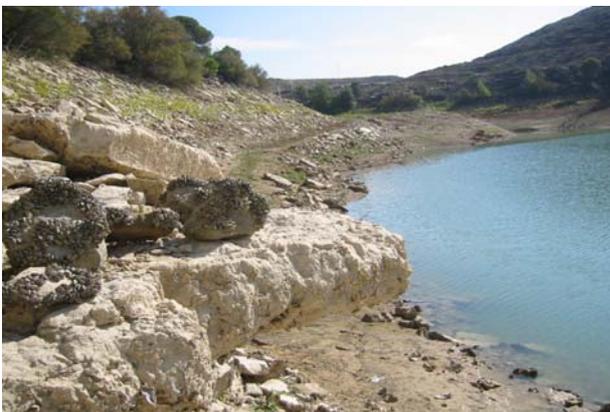
La exposición sur, recibe la mayor cantidad de sol durante el día. Es, por tanto, donde menos tiempo tardan en morir los mejillones.

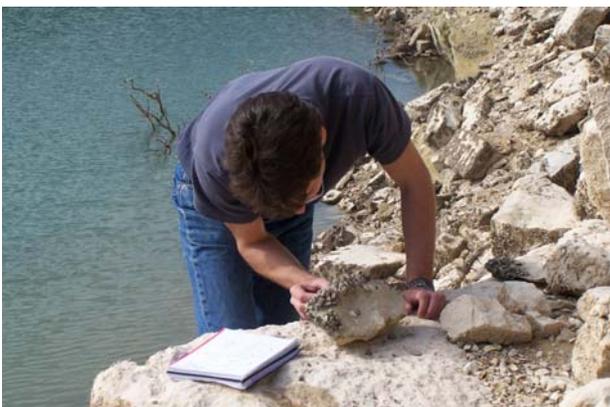
Durante los días en que los mejillones permanecieron fuera del agua, se detectaban los ejemplares muertos, se contaban y se calculaba el porcentaje para cada piedra y para el conjunto de la parcela.
