# INFORME SOBRE MEJILLÓN CEBRA ADULTO

# CUENCA HIDROGRÁFICA DEL RÍO EBRO

**Marzo - Diciembre 2008**

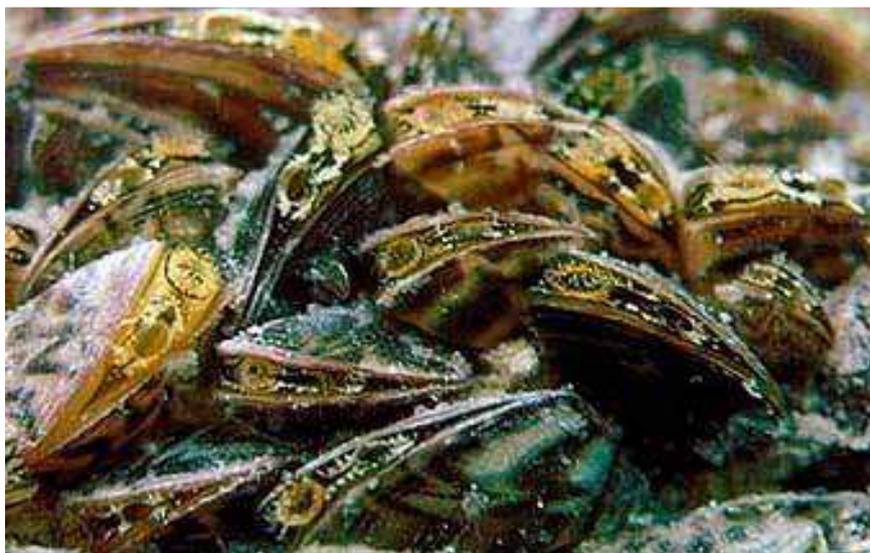
Fotografía 1: Colonia de mejillón cebra

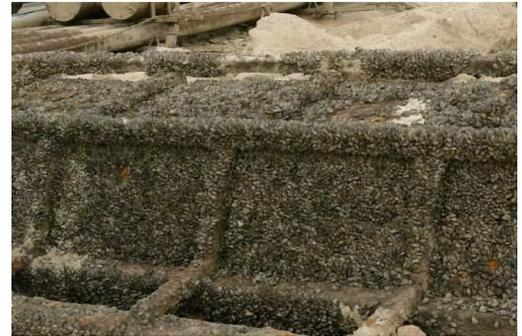
- **EFFECTOS SOCIO-ECONÓMICOS:** principalmente problemas centrados en las infraestructuras hidráulicas y su funcionamiento (disminución de la eficiencia, reventones por aumento de presión, interrupciones en el funcionamiento, sobrecalentamiento). Este fenómeno se conoce por el término “*biofouling*”<sup>3</sup>.

**Fotografía 2:** Efectos del mejillón cebrá sobre instalaciones

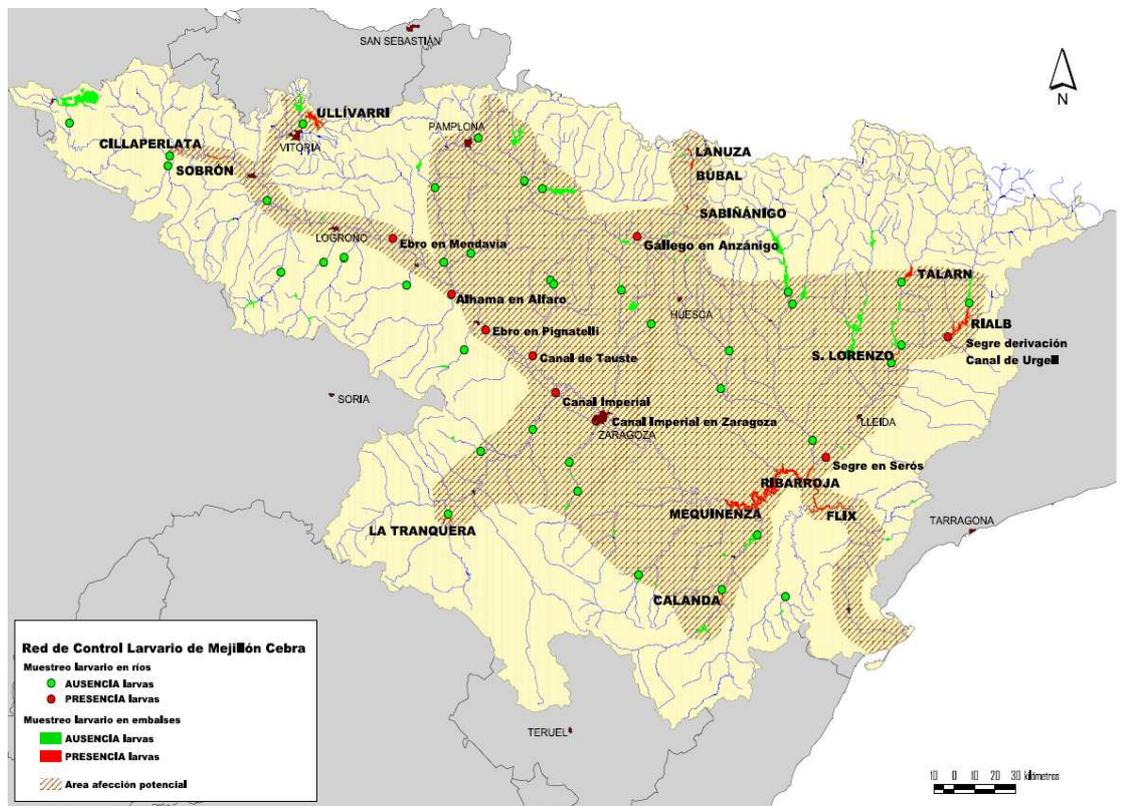
En la actualidad, como se aprecia en el mapa 1<sup>6</sup>, además del eje principal del río, existe presencia de mejillón cebra en las subcuencas del Zadorra (País Vasco), Gallego (Aragón), Guadalope (Aragón), Jalón (Aragón) y Segre (Cataluña).

Mapa1: Red de control larvario del Mejillón Cebra

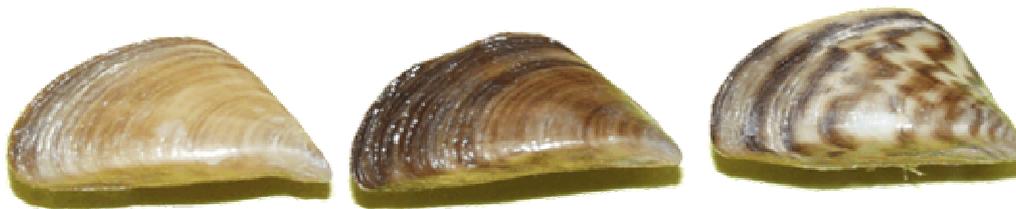
- Forma triangular de la concha, similares a las de otros especímenes marinos.
- Tamaño aproximado de hasta 3 cm. En general los individuos encontrados en la cuenca son de tamaños inferiores.
- Coloración de la concha variable, habitualmente con bandas irregulares en zig-zag blancas y oscuras sobre un fondo pardo.

*Fotografía 3: Diversidad morfológica de “Dreissena polymorpha”.*

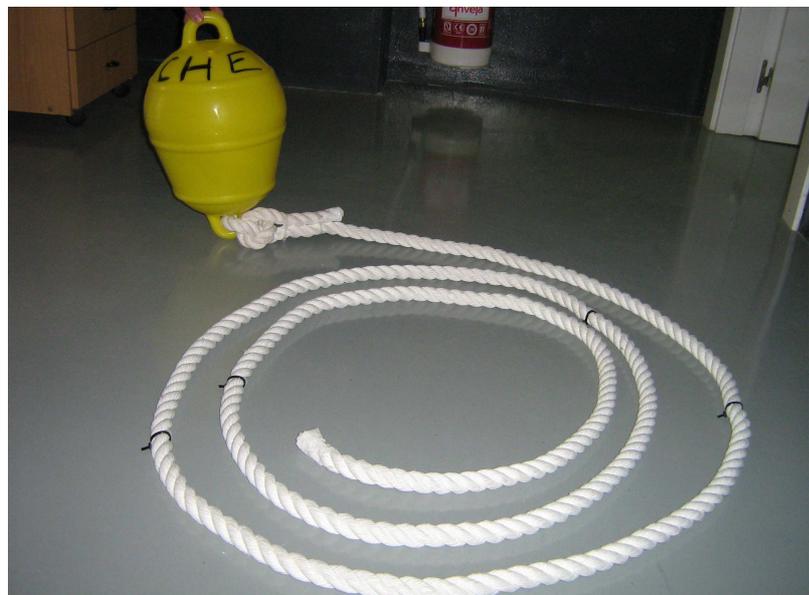
- Maroma o sogá náutica: compuesta de 4 cordones de nylon trenzado sin pigmentar. La maroma que actuará de superficie de fijación posee un diámetro de 22 mm y una longitud de 5 metros.
- Boya de pera: el tipo de boya seleccionado para el trabajo tiene un margen de flotabilidad de 10 kg un diámetro de 39 cm y una altura de 25 cm.
- Cuerda sencilla: Se utilizará como elemento de sujeción de la cuerda y la boya a la estructura a la que se considere oportuno fijar el testigo.

*Fotografía 4: Testigo utilizado en el trabajo de seguimiento.*

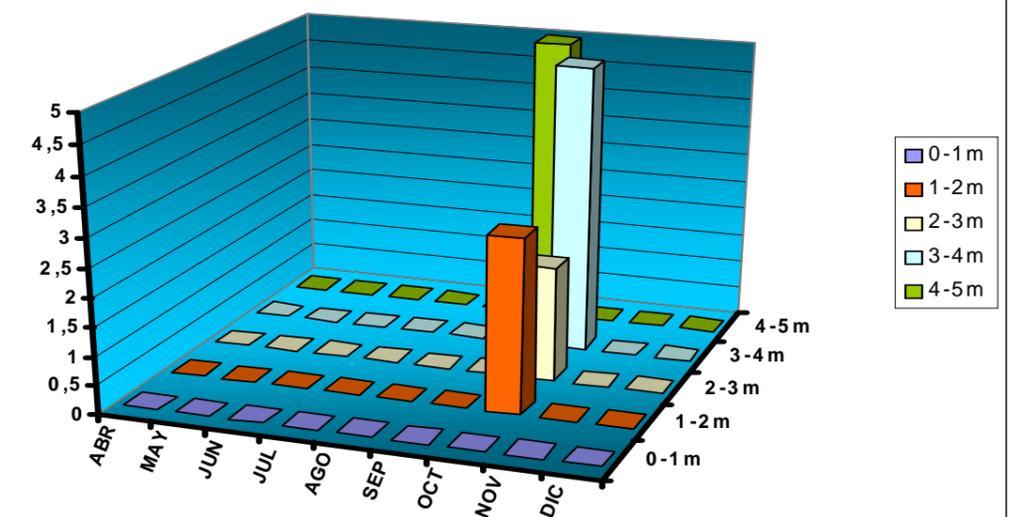
### MEJILLON CEBRA EN TESTIGO POR PROFUNDIDAD (CALANDA)

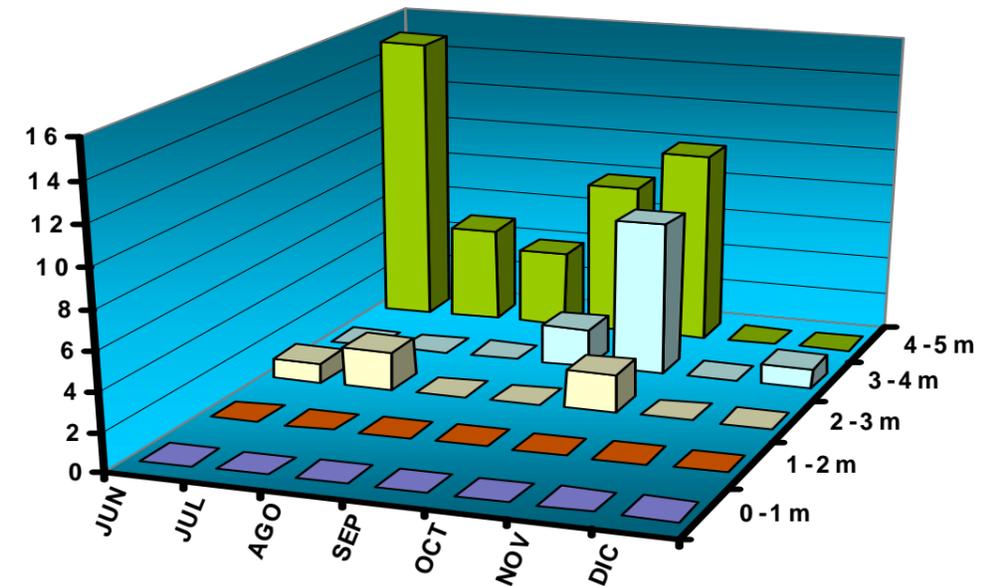
MEJILLÓN CEBRA EN TESTIGO POR PROFUNDIDAD (FLIX)

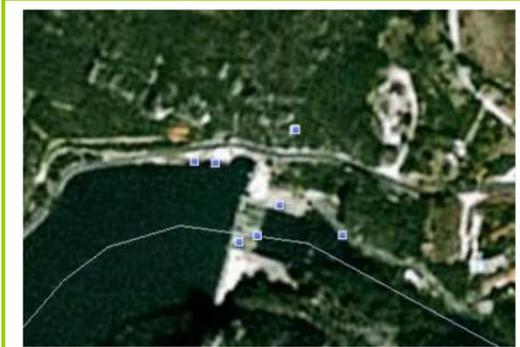
**SOBRÓN**

**EMBALSE:** Sobrón

REVISIÓN	RESULTADO	OBSERVACIONES					
		Tamaño	0 a 1m	1 a 2m	2 a 3m	3 a 4m	4 a 5m
16/10/2008	Positivo	0 a 1cm	>500	20	10	>50	>500
		1 a 2cm	10		5	4	5
		2 a 3cm					
		Tamaño	0 a 1m	1 a 2m	2 a 3m	3 a 4m	4 a 5m
27/11/2008	Positivo	0 a 1cm	>200			5	>100
		1 a 2cm	>100	6	5	8	>50
		2 a 3cm					
		Tamaño	0 a 1m	1 a 2m	2 a 3m	3 a 4m	4 a 5m

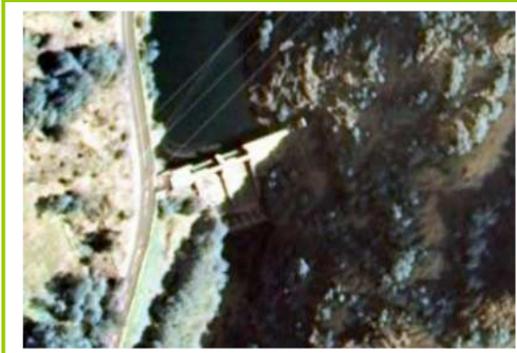
## TABESCAN

**EMBALSE:** Tabescan

REVISIÓN	RESULTADO	OBSERVACIONES
19/05/2008	Negativo	
16/06/2008	Negativo	
14/07/2008	Negativo	
18/08/2008	Negativo	
06/10/2008	Negativo	
15/10/2008	Negativo	
19/11/2008	Negativo	
09/12/2008	Negativo

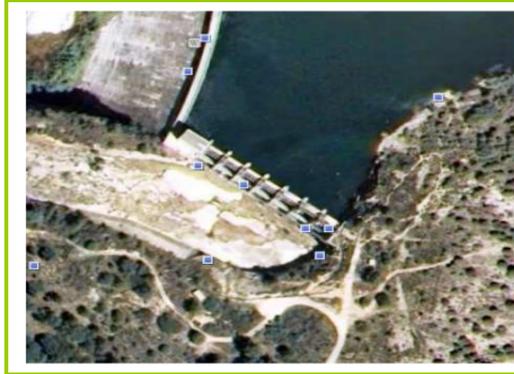
## TALARN

**EMBALSE:** Talarn o Trep

REVISIÓN	RESULTADO	OBSERVACIONES
19/05/2008	Negativo	
16/06/2008	Negativo	
14/07/2008	Negativo	
18/08/2008	Negativo	
06/10/2008	Negativo	
15/10/2008	Negativo	
18/11/2008	Negativo	
10/12/2008	Negativo

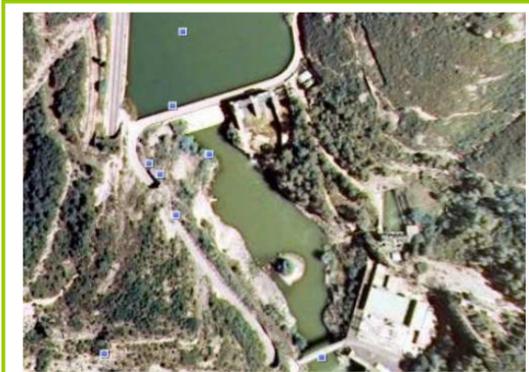
**TERRADETS**

**EMBALSE:** Terradets

COLOCACIÓN DEL TESTIGO		
21 de Abril de 2008		
REVISIÓN	RESULTADO	OBSERVACIONES
19/05/2008	Negativo	
16/06/2008	Negativo	
14/07/2008	Negativo	
18/08/2008	Negativo	
06/10/2008	Negativo	
15/10/2008	Negativo	
18/11/2008	Negativo	
10/12/2008	Negativo

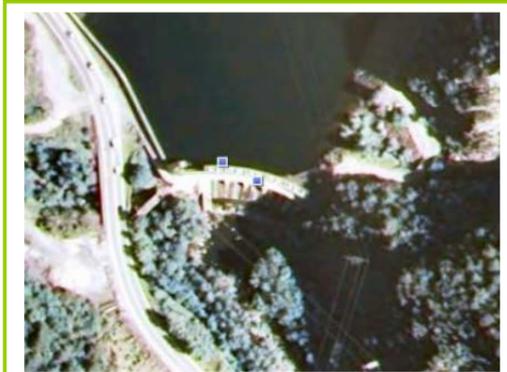
**LA TORRASA**

**EMBALSE:** La Torrassa

COLOCACIÓN DEL TESTIGO		
21 de Mayo de 2008		
REVISIÓN	RESULTADO	OBSERVACIONES
16/06/2008	Negativo	
14/07/2008	Negativo	
18/08/2008	Negativo	
06/10/2008	Negativo	
15/10/2008	Negativo	
19/11/2008	Negativo	
10/12/2008	Negativo

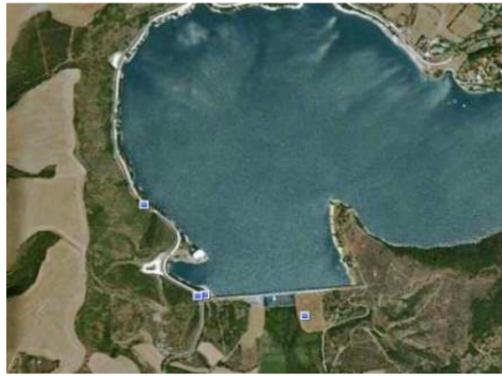
## ULLIVARRI-GAMBOA

**EMBALSE:** Ullivarri-Gamboa

COLOCACIÓN DEL TESTIGO		
19 de Febrero de 2008		
REVISIÓN	RESULTADO	OBSERVACIONES
17/03/2008	Negativo	
05/05/2008	Negativo	
02/06/2008	Negativo	
25/06/2008	Negativo	
30/07/2008	Negativo	
28/08/2008	Negativo	
29/09/2008	No operativo	El testigo está enganchado al fondo del embalse
30/10/2008	No operativo	Sin posibilidad de revisar el testigo, enganchado en materiales de la presa

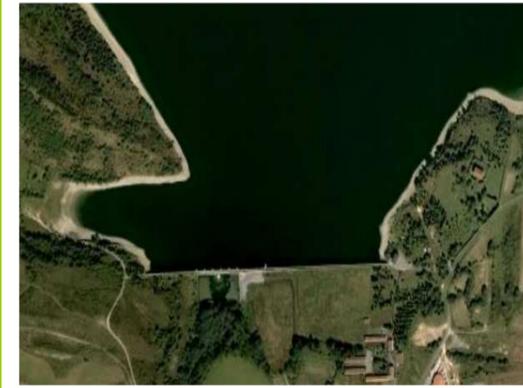
## URRUNAGA

**EMBALSE:** Urrunaga

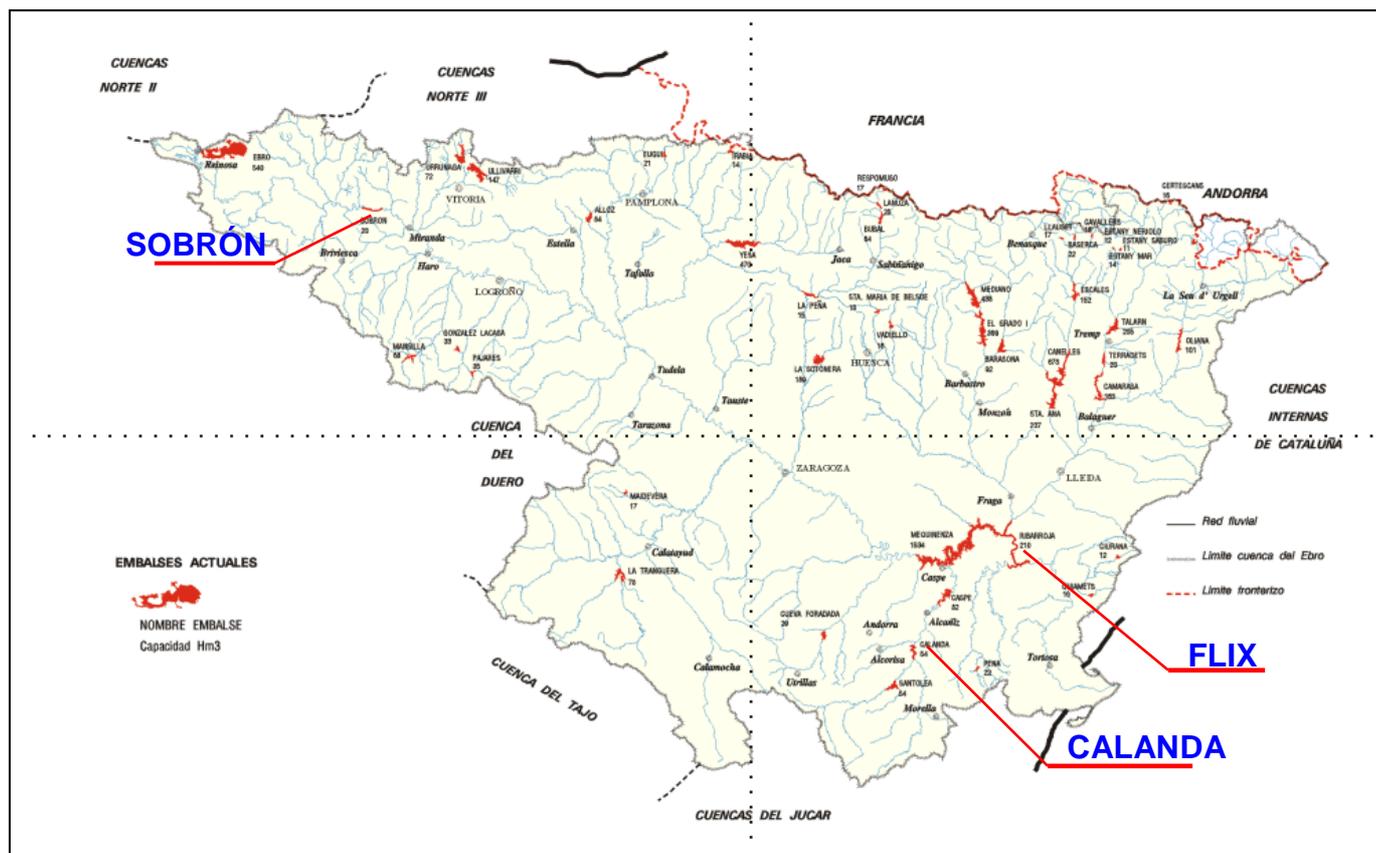
De las tres masas de agua que demostraron fijación de mejillón cebrá, en dos - Sobrón y Flix- la presencia de la plaga estaba ya demostrada por otros trabajos y el seguimiento larvario llevado a cabo por Confederación Hidrográfica del Ebro. Fue distinto en el Embalse de Calanda, donde el testigo de colonización fue la herramienta que primero alertó de la actividad del mejillón en esta ubicación.

Mapa 1: Embalse positivos a la colonización por *Dreissena polymorpha*.
